# Burgdorf, Schloss : ein Schloss im Wandel

# Burgdorf, Schloss

## Ein Schloss im Wandel

ARMAND BAERISWYL, MARCO AMSTUTZ, LAURE PRÉTÔT UND MARIANNE RAMSTEIN

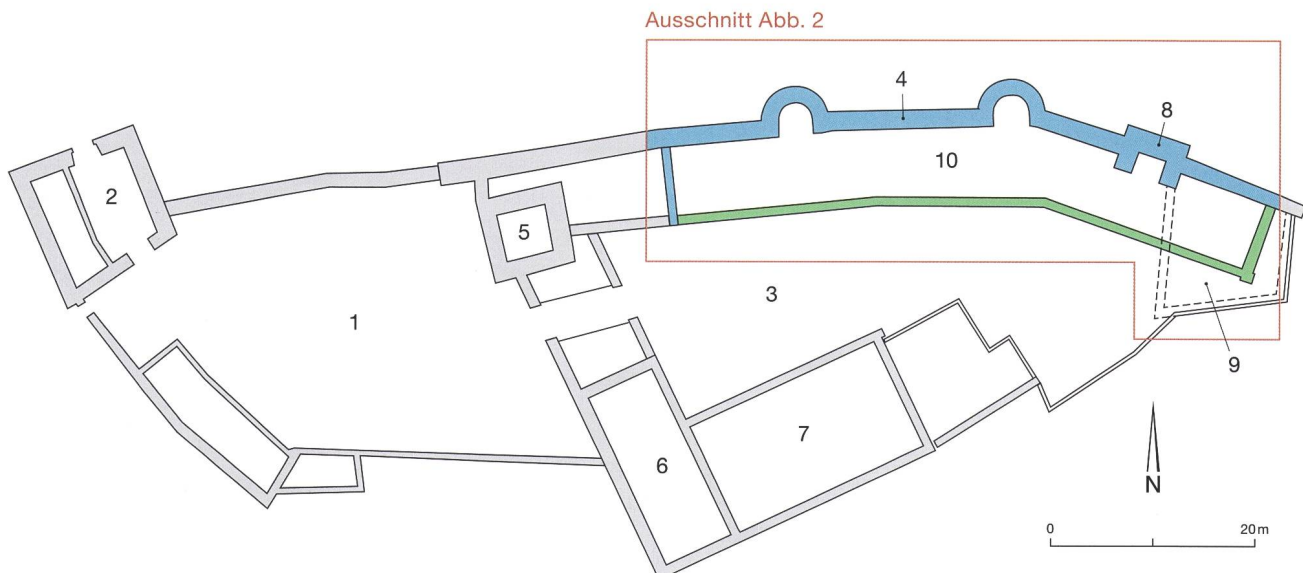
Abb 1: Burgdorf Schloss. Vereinfachter Grundriss des Schlosses mit den heute bestehenden Hauptbauten. Gestrichelt das 1616 errichtete und 1749 wieder abgebrochene sogenannte Neue Kornhaus. M. 1:750.

- 1 Vorburg
- 2 frühneuzeitlicher Torturm in der Vorburg
- 3 Kernburg mit Hof
- 4 nördliche Wehrmauer mit Schalentürmen
- 5 Bergfried
- 6 Palas
- 7 Halle
- 8 kyburgischer Torturm in der Kernburg
- 9 Neues Kornhaus
- 10 Grosses Kornhaus

Neue Erkenntnisse ergaben sich zur um 1200 entstandenen zähringischen Burganlage. Es zeigte sich, dass die heutige nördliche Wehrmauer im Kern zu dieser Bauphase gehört (Abb. 1,4). Diese Erkenntnis und zwei im rechten Winkel zur nördlichen Ringmauer verlaufende Mauerzüge belegen (Abb. 2, rot), dass die zähringische Burganlage schon damals den gesamten Molassehügel einnahm, aber nicht wie heute aus zwei Teilen auf unterschiedlichen Höhenniveaus bestand, sondern stärker gestuft war. Mindestens der östliche Bereich des heutigen Burghofes (Abb. 1,3) lag tiefer als heute, der westliche der beiden genannten Mauerzüge bildete die Grenze zwischen dem oberen und dem rund 5 m tiefer liegenden unteren Hof.

Eindeutig in die Bauzeit der Zähringer gehört eine fast kreisrunde Filterzisterne (Abb. 2, rot), die gut 30 m östlich vom Bergfried (Abb. 1,5) an der nördlichen Wehrmauer liegt. Sie datiert stratigrafisch in die Zeit um 1200. Die C<sub>14</sub>-Datierung von Holzkohle aus dem Befund, die mit 95,4%iger Wahrscheinlichkeit zwischen 1160 und 1250 (cal. 2σ; BE-9271: 846 ±20 BP) liegt, bestätigt das. Der Innendurchmesser der Zisterne beträgt 7,5 × 8 m, die Tiefe wird auf 6 m geschätzt. Sie ist abgesehen vom zentralen Schöpfschacht, den man bei der Aufgabe der Anlage im späten 13. Jahrhundert entfernte, sehr gut erhalten. Die gemauerte und innenseitig mit einem Lehmmentel abgedichtete

gischen Burganlage in die Zeit um 1200 konnte damit bestätigt werden. Die Deckenbalkenlagen des Erdgeschosses und des ersten und zweiten Obergeschosses im Palas (Abb. 1,6) weisen einheitliche Schlagdaten vom Herbst/Winter 1200/01 auf.

Das dritte Obergeschoss sowie der Dachstuhl des Palas (Abb. 1,6) wurden 1428/29 erneuert, wie die neuen dendrochronologischen Untersuchungen ergeben haben. Wenige Jahre früher, im Herbst/Winter 1422/23, wurden die Balken für das heutige Dach des Bergrieds (Abb. 1,5) geschlagen. Die Fälldaten in der Halle (Abb. 1,7) sind 1513/14 für die Deckenbalken des Erdgeschosses und 1544/45 für diejenigen des ersten Obergeschosses und des Dachstuhls.

Die markanten Niveauunterschiede zwischen dem oberen und dem unteren Burghof (Abb. 1,3) mit der gut 5 m tiefer liegenden Toranlage (Abb. 1,8) wurden im frühen 17. Jahrhundert beseitigt. Man schüttete massiv auf, wahrscheinlich im Zusammenhang mit dem Bau eines Kornhauses, des sogenannten Neuen Kornhauses (Abb. 1,9), um 1616 am Nordostende der Burg. Um Auffüllmaterial zu sparen und die begrenzten Platzverhältnisse auf dem Schlossberg optimal zu nutzen, wurde der Neubau unterkellert. Ein weiterer, deutlich kleine-

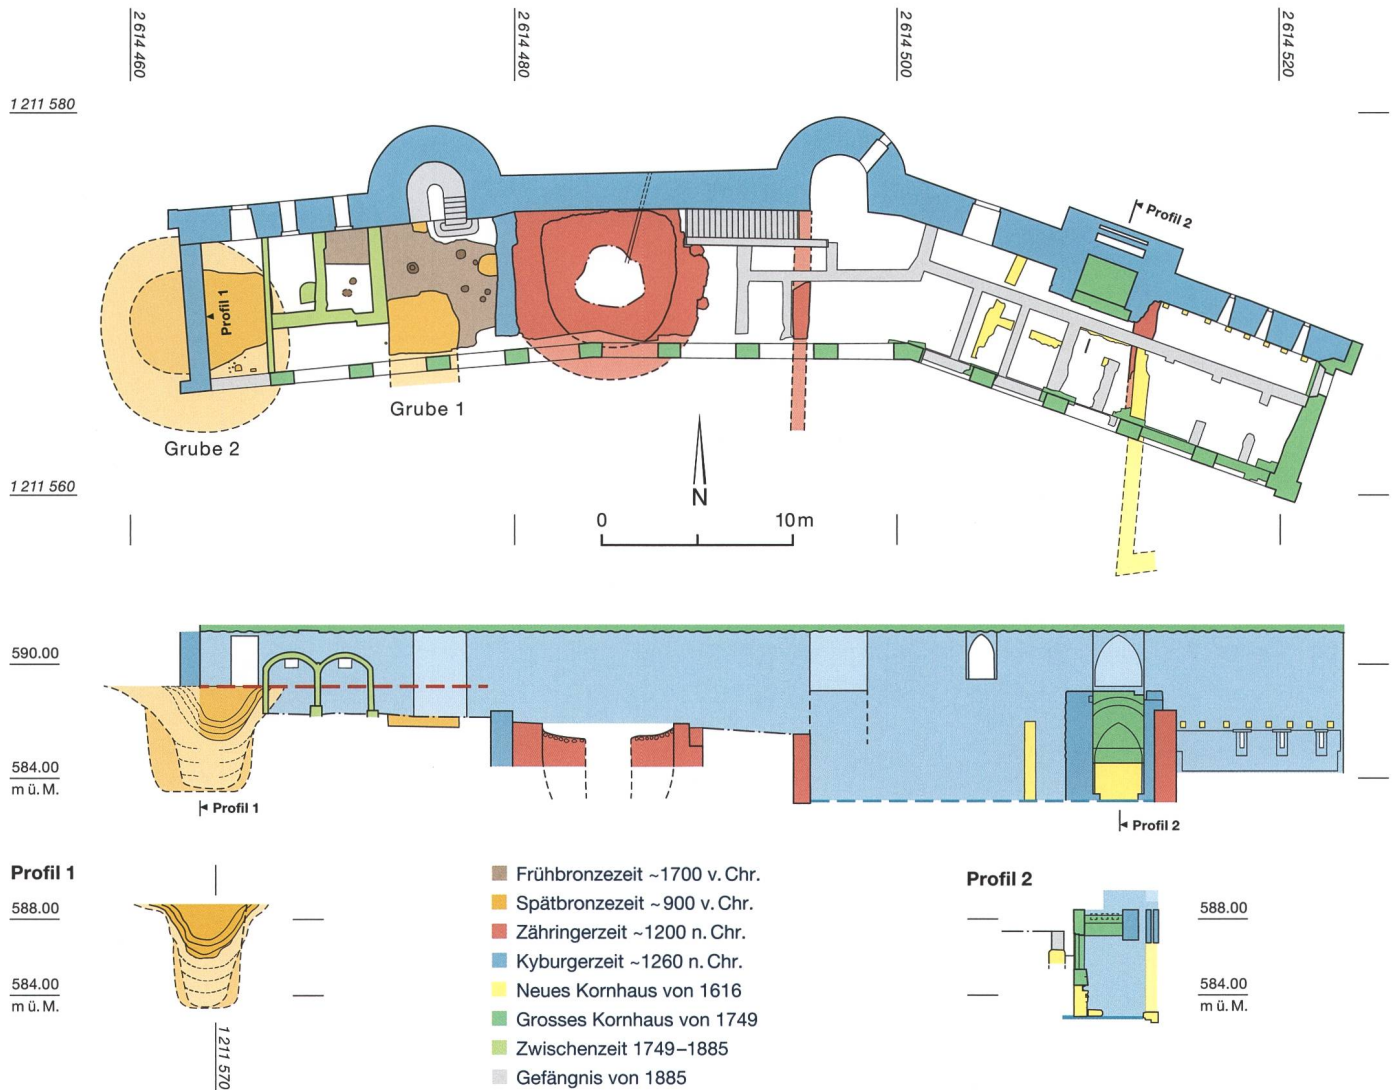
Abb. 2: Burgdorf Schloss. Ausschnitt des nördlichen Bereichs des Schlosses. Grundriss und Schnitt der untersuchten Fläche sowie Maueransichten im Bereich des Grossen Kornhauses mit den verschiedenen Bauphasen. M. 1:400.

Die eine Grube (Abb. 2, Grube 1) konnte auf einer Fläche von 3,50 × 3,50 m und in einer erhaltenen Tiefe von rund 1 m untersucht werden (Abb. 4). Es handelte sich dabei um eine Art Keller an dessen Wänden sich vorzüglich erhaltene Abdrücke von Rundhölzern fanden, die einen Blockbau bildeten. Die Einfüllung bestand aus einer Brandschuttschicht mit zahlreichen Funden und verkohlten Balken. Vermutlich brachte eine Feuersbrunst ein über der Kellergrube liegendes Geschoss zum Einsturz. Dadurch entstand ein ausserordentlich reichhaltiger Fundkomplex. Erwähnenswert sind unter anderem

Um 1260 wurde die Burg unter den Grafen von Kyburg ausgebaut. Die nördliche Wehrmauer wurde weitgehend abgebrochen und neu aufgeführt, verstärkt mit zwei neuen halbrunden Schalentürmen (Abb. 2, blau). Ausserdem entstand im Bereich des genannten unteren Hofes ein rechteckiger Schalenturm als neuer (?) Hauptzugang zur Burg an der Nordseite (Abb. 1,8; Abb. 2, blau). Abnutzungsspuren belegen, dass dieses Tor, anders als bislang vermutet, tatsächlich längere Zeit in Betrieb war, mindestens bis zur Übernahme der Burg durch die Berner im Jahr 1384, spätestens aber bis zum Bau des heutigen Torturms 1559 (Abb. 1,2; Abb. 7). Ob sich an der Stelle ein zähringisches Vorgängertor oder eine Ausfallpforte befand, kann nur vermutet werden.

rer Keller wurde in der ehemaligen Toranlage (Abb. 1,8; Abb. 2, gelb) gebaut.

1749–1751 wurde dieses Kornhaus abgebrochen und durch das sogenannte Grosse Kornhaus längs der nördlichen Wehrmauer ersetzt (Abb. 1,10; Abb. 2, grün), welches das heutige Erscheinungsbild des Innenhofs wesentlich prägt (Abb. 8). Über die räumliche Gliederung dieses langgestreckten Gebäudeflügels kann aufgrund der späteren Umbauten nur spekuliert werden. Sicher ist, dass die älteren Keller weiter genutzt und sogar ausgebaut wurden. Bis zum Bau des Kornhauses in der Unterstadt um 1770 musste Korn mühsam auf das Schloss gekarrt werden. Dies hatte zur Folge, dass 1749 die Innenhofniveaus weiter angepasst wurden.

Mitte des 19. Jahrhunderts wurde das Kornhaus (Abb. 1,10; Abb. 2, hellgrün) zum Gefängnis und Schwurgericht (Assisensaal) ausgebaut. Aus Platzmangel entstanden 1885 auch im Erdgeschoss neue Gefängniszellen, die bis vor einigen Jahren noch in Betrieb waren (Abb. 2, grau).

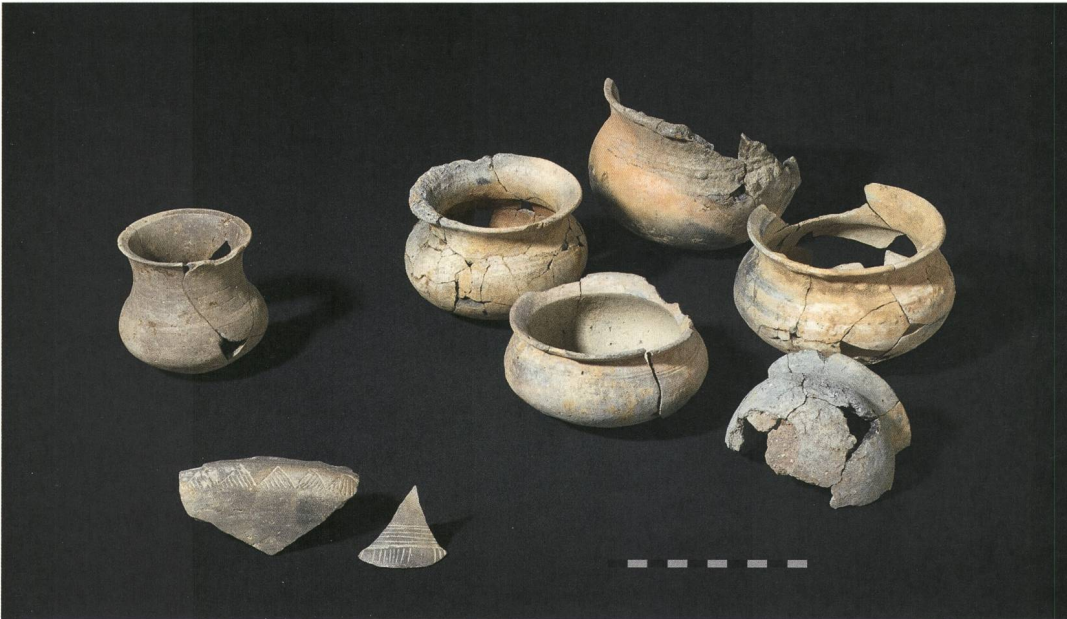
Abb. 3: Burgdorf Schloss. Spätbronzezeitliche Becher aus Grube 1 (rechts) und etwas ältere Gefässe aus Grube 2 (links). Becher und Schale im Vordergrund sind weiss inkrustiert

ein Mondhorn aus Sandstein, eine Serie von vollständigen Webgewichten und ein teilweise stark verbranntes Keramikensemble der ausgehenden Spätbronzezeit (Ha B3), darunter einige vollständige Becher (Abb. 3).

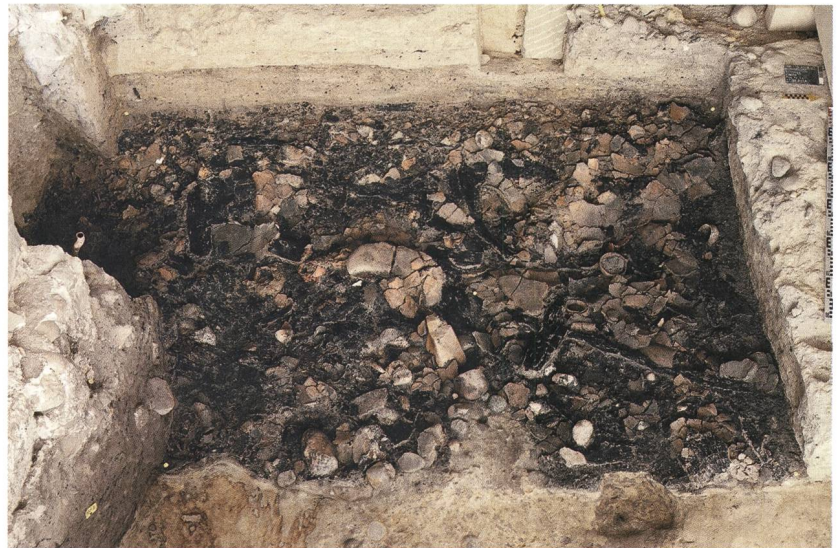
Abb. 4: Burgdorf, Schloss. Die rechteckige Kellergrube (Grube 1) war mit fundreichem Brandschutt verfüllt.

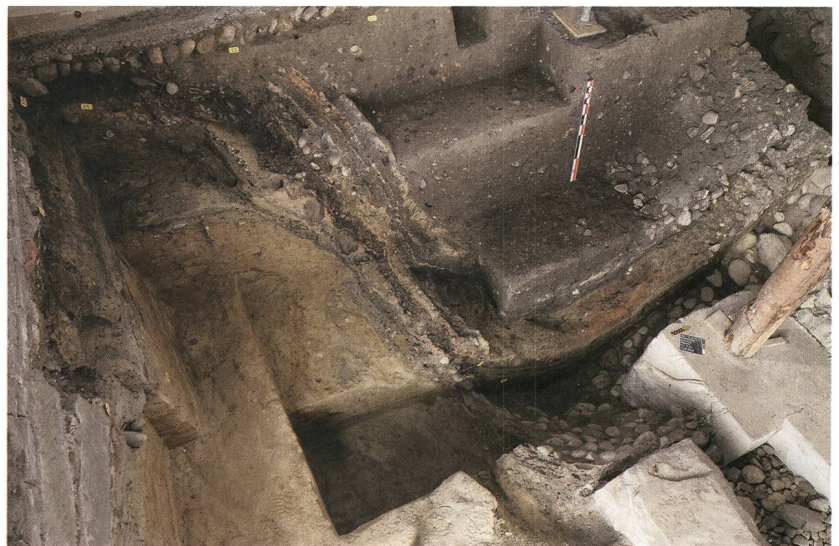
Abb. 5: Burgdorf, Schloss. Die Lehmverstriche an den Wänden der riesigen, ovalen Grube (Grube 2) zeichnen sich als gelbe, stellenweise rot verbrannte Streifen ab.

Die andere Grube, Grube 2 weist ungewöhnliche Dimensionen auf (Abb. 5). Sie konnte in der Nord-Süd-Achse auf 6 m und in der Ost-West-Achse auf 3,60 m Länge respektive in mindestens 3 m Tiefe ergraben werden. Dabei wurde aber aus baustatischen Gründen nirgends die volle Ausdehnung erreicht. Aufgrund von drei Kernbohrungen können wir von einem Durchmesser von bis zu 8 m und einer Tiefe von rund 5,50 m ausgehen. Die ursprünglich wohl senkrechten Seitenwände weisen eine Folge von zahlreichen gelben Lehmverstrichen auf, die teilweise über sorgfältig gesetzte Gerölllagen eingebracht wurden. Einige der Lehme zeigen

Brandflecken. Zwischen diesen bewusst eingebrachten Schichten findet sich immer wieder Brandschutt, darunter Keramik, Webgewichte und grosse Mengen an stark verbrannten Hüttenlehmfragmenten, die Abdrücke von Holzkonstruktionen aufweisen. Diese Grube wurde vermutlich während längerer Zeit genutzt, wobei die Keramik der ersten Phasen typologisch ins mittlere 11. Jahrhundert v. Chr. zurückreicht. Zurzeit sind für diese ungewöhnliche Struktur weder Vergleiche bekannt noch ist eine Interpretation möglich.

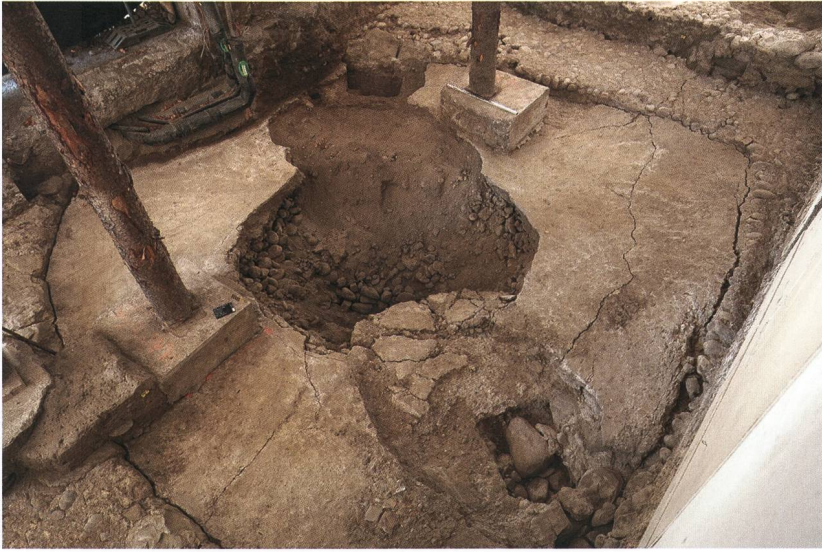
Abb. 6: Burgdorf Schloss. Blick nach Süden auf die Filterzisterne. Gut sichtbar im Vordergrund der Ein- und Überlaufkanal. In der Bildmitte erkennt man den Ausbruch, der bei der Aufgabe der Zisterne herausgerissene Schöpfschacht, sowie die nachgerutschten Kiese und Sande des Filterkörpers.

Zisterne enthielt noch den kiesig-sandigen Filterkörper, den oben ein Mörtelgussboden als Schutz und Benutzungsniveau abschloss. Erhalten blieb auch der Einlaufkanal mit einer Verlängerung nach Norden durch die Wehrmauer hindurch als Überlauf (Abb. 6). Seine Lage deutet darauf hin, dass das Dachwasser nicht über die Nordmauer, sondern von den gegenüberliegenden Dachflächen des Palas (Abb. 1,6) sowie der Halle (Abb. 1,7) über Dachrinnen entlang der östlich gelegenen Quermauer in die Zisterne geleitet wurde. Vergleiche mit anderen Filterzisternen ergaben ein Fassungsvermögen von etwa 20 000 l Wasser.

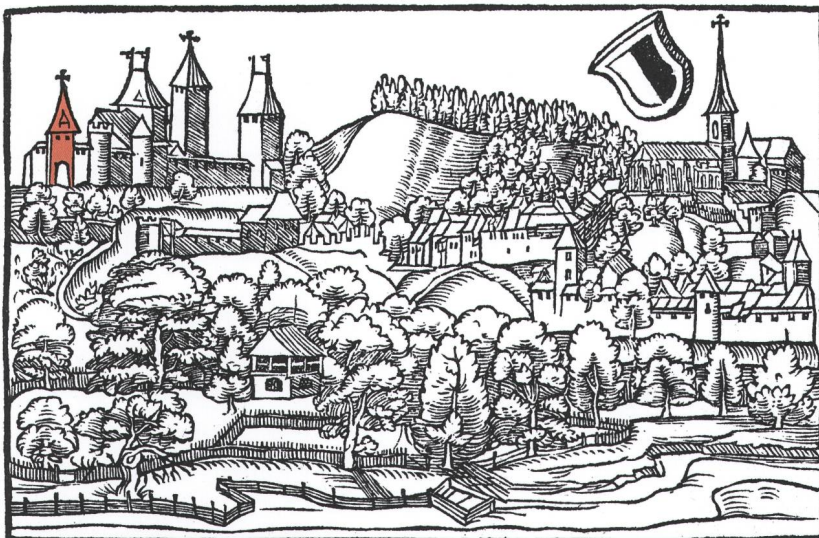
Abb. 7: Burgdorf Schloss. Holzschnitt aus der Stumpfchronik um 1547. Die kyburgische Toranlage ist auf dem Bild ganz links rot markiert. Auf der rechten Burgseite sieht man den Vorgängerturm des heutigen Haupttorturms von 1559.

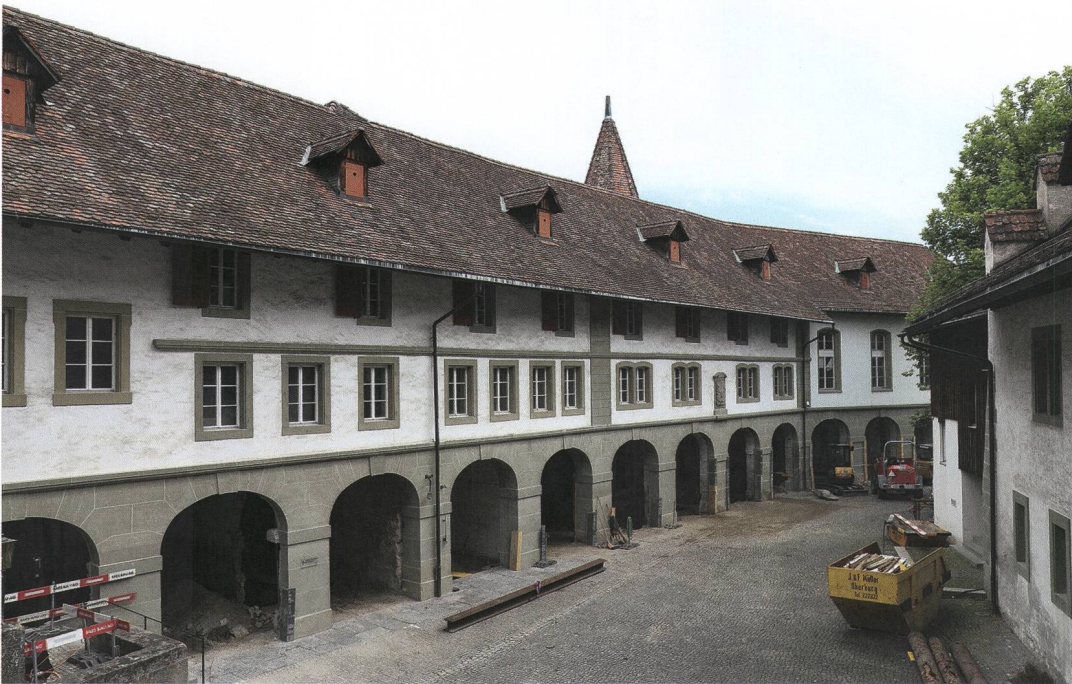
Abb. 8: Burgdorf Schloss. Innenansicht des Schlosshofs, links das Grosse Kornhaus von 1749. Die seit dem Einbau des Gefängnisses 1885 verschlossenen Arkadenbögen wurden 2018 wieder geöffnet. Blick nach Osten.
